DFL7161 の配管および配線の定期点検のお願い

DFL7161

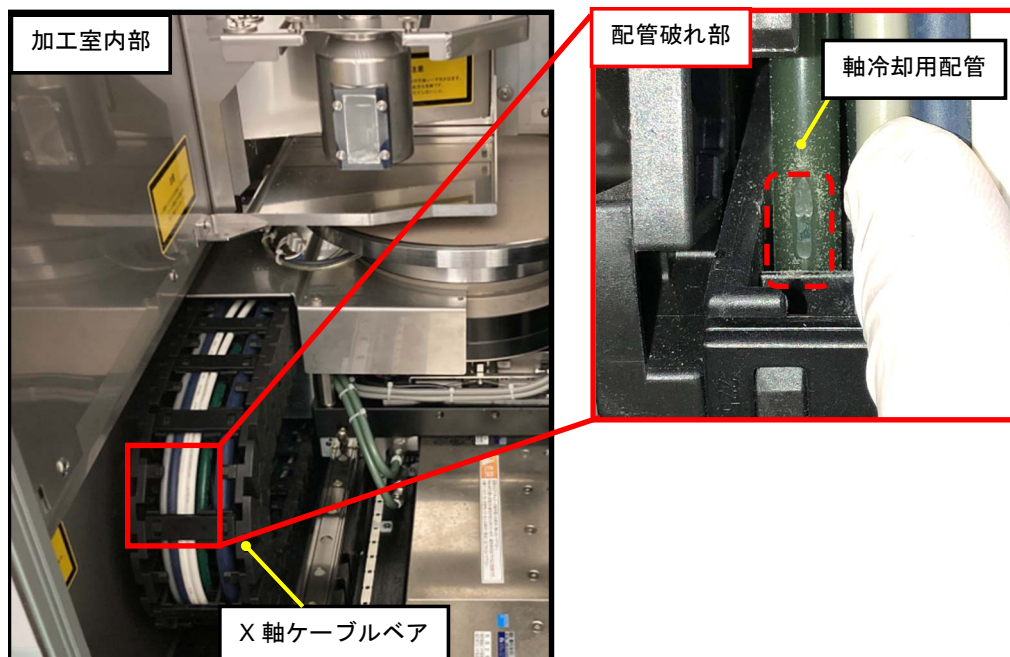
■配管破れ事例

ケーブルベア内の配管、および配線は他の部位と比較し頻繁に稼働する部位であり、摩耗が発生しやすい環境にあります。特に DFL7161 の X 軸に使用しているケーブルベアは稼働量が多い部位であり、軸冷却水用配管が破れるといった不具合が報告されています。

DFL7161 の X 軸ケーブルベア内の配管、および配線の定期的な点検の実施をお願いします。

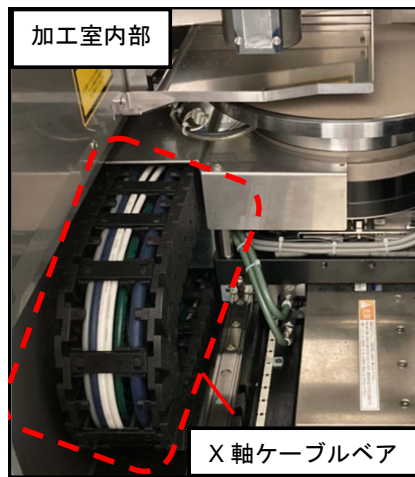
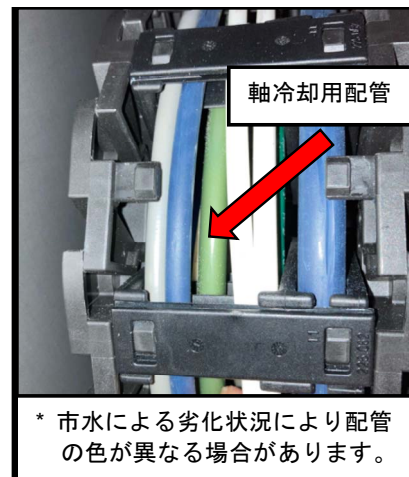
<対象部位>

加工室内の X 軸ケーブルベア内の配管、および配線。特に軸冷却用配管が削れやすいです。

X 軸ケーブルベア内の配管、および配線の被覆部に亀裂や削れが発生していないかを確認してください。亀裂や削れを発見した場合は、摩耗状態と対象配管の情報を弊社営業担当、またはカスタマーエンジニアまでご連絡ください。配管、および配線の交換は、弊社カスタマーエンジニアによる作業になります。

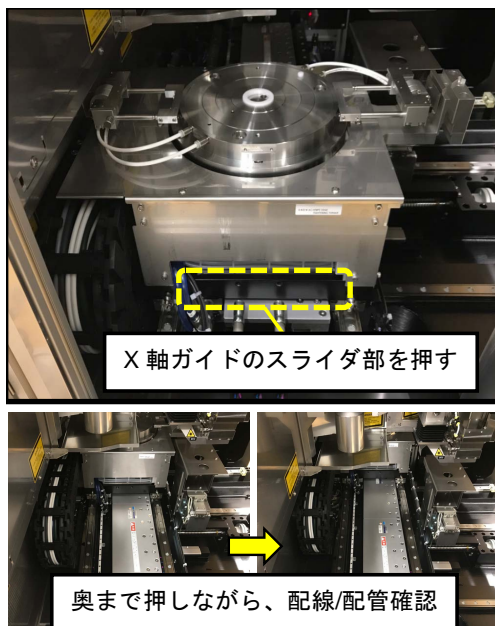
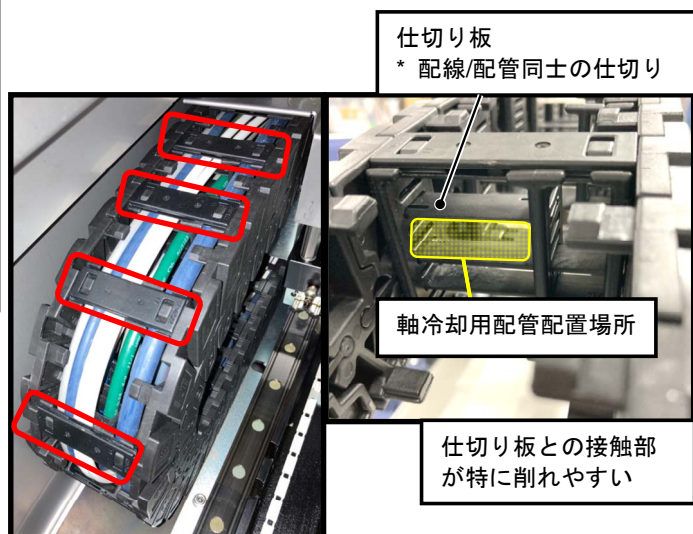
<点検手順>

機械電源を遮断し、加工室内の X 軸ガイドのスライド部を手動で移動しながら、X 軸ケーブルベア内の配管、および配線の状態を確認します。下記のケーブルベア内断面図に示すように、配管、および配線の仕切り板があり、特に削れることが発生しやすい箇所のため、特に注意して確認してください。

- ・仕切り板を取り外す必要はありません。

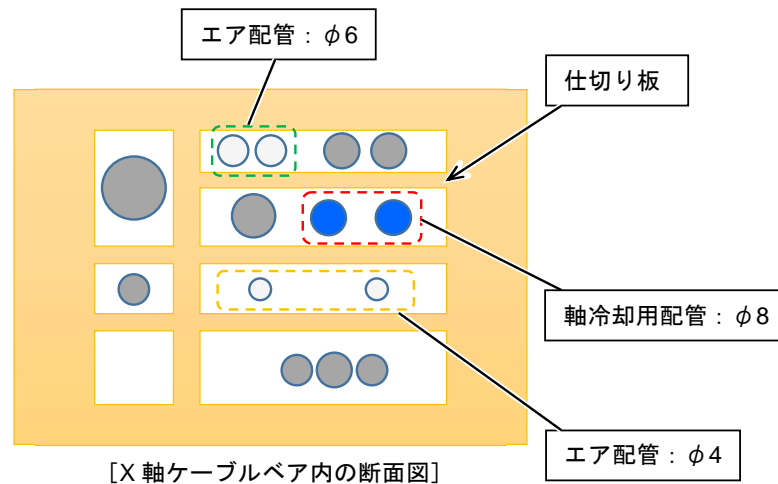
<X 軸ケーブルベア内の配管および配線の配置概略図>

エア配管、および軸冷却用配管の点検をお願いします。
