DFD6361 ハーフカット仕様

「機械指令（CE マーキング）仕様」取扱説明書

カバー構成、およびセーフティスイッチの位置に関する誤記訂正のお願い

Technical Newsletter

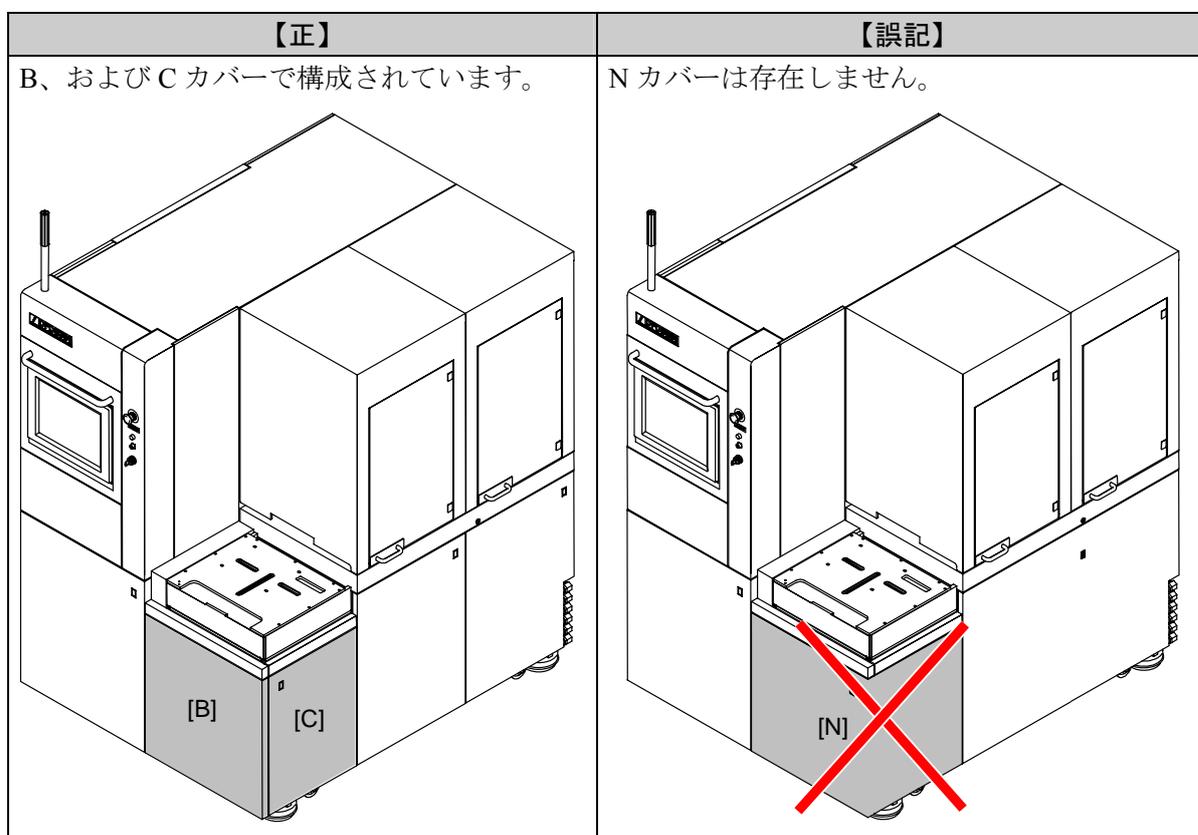
誤記内容 1 カバー構成に関する誤記

CE マーキング対応機は、B カバー、および C カバーを統合して 1 枚構成（N カバー）と記載していますが、誤記です。標準機と同じカバーです。

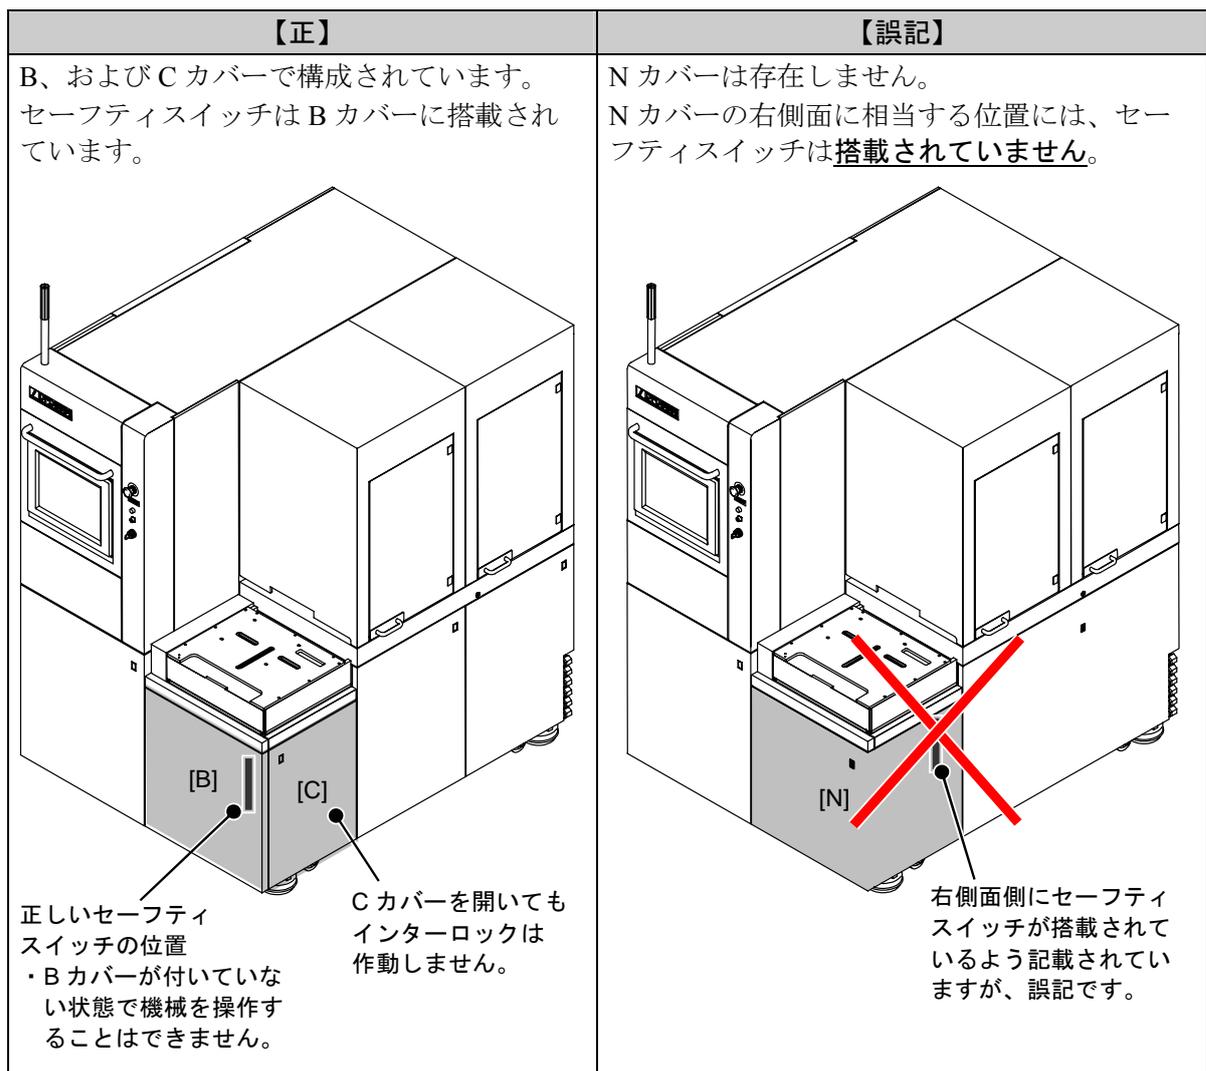
誤記内容 2 セーフティスイッチの位置に関する誤記

セーフティスイッチが、N カバーの右側面に搭載されているよう記載していますが、誤記です。セーフティスイッチは、B カバー（装置の前面）に搭載されています。C カバー（装置の右側面）にセーフティスイッチは搭載されていません。

C カバーを開いてもインターロックは作動しません。

B カバーが付いていない状態で機械を操作することはできません。

B カバーを開くとインターロックが作動します。

- ・ X 軸、Y1 軸、Y2 軸、θ 軸、（フルカット：フレームセンタリング軸）、エレベータ軸、アッパーアーム、ロアアーム、ロボットピック（フルカット：プッシュプルアーム）
- ・ Z1 軸、Z2 軸はアップエンド位置まで移動後、停止
- ・ 切削水の供給停止
- ・ スピンドルの回転停止
- ・ スピナ洗浄中の場合は、洗浄動作を停止

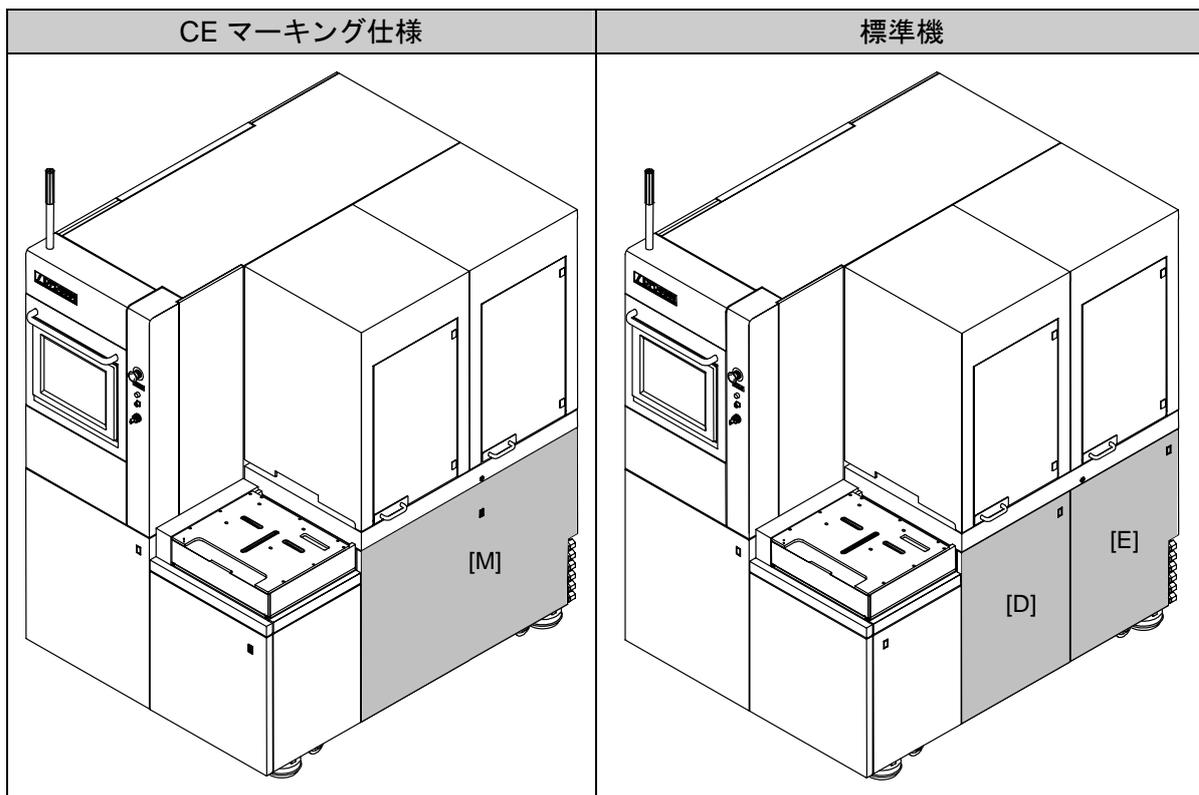
特徴 7 : 外装カバー構成の変更

CE マーキング仕様は外装カバーの構成を以下のように変更しております。

- ・ [D]カバー、および[E]カバーを統合して1枚構成 ([M]カバー) に変更しています。

- ・ [D]カバー、および[E]カバーについて[M]カバーと読み換えてご理解ください。

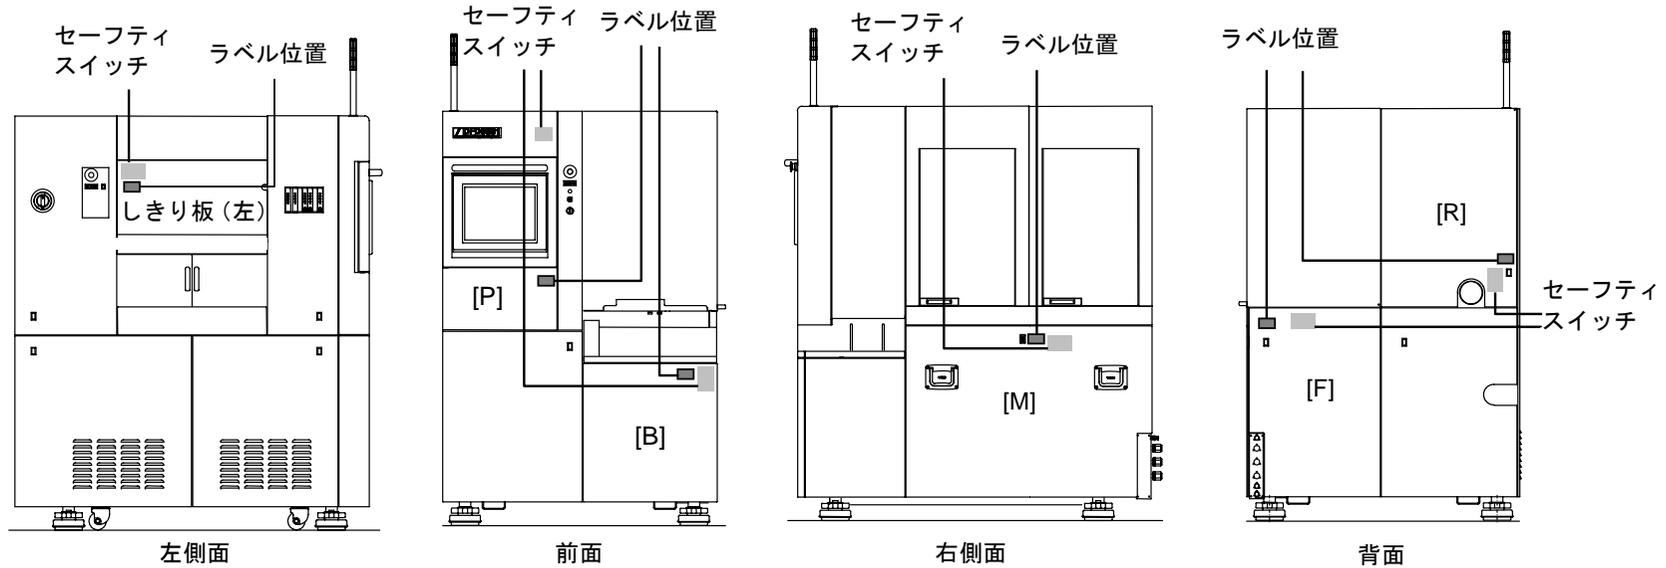
COVER INTERLOCK
 外装カバーのインターロック（ラベルが貼付されている機械外カバー（仕切り板（左）、[P]、[B]、[M]、[R]、および[F]カバー）にはインターロックが搭載されています。）

インターロック		危険内容	危険箇所	インターロックが 作動した後の機械の状態
品名	品名			
セーフティ スイッチ	SWITCH (SAFETY DOOR) EKKM-010006-0	<ul style="list-style-type: none"> ・切断 ・挟み込み 	<ul style="list-style-type: none"> ・スピンドルの回転 ・X 軸の動作 ・θ 軸の回転 ・Y1 軸の動作 ・Y2 軸の動作 ・Z1 軸の動作 ・Z2 軸の動作 	<ul style="list-style-type: none"> ・X 軸、Y1 軸、Y2 軸、θ 軸、（フルカット：フレームセンターリング軸）、エレベータ軸、アッパーアーム、ロアアーム、ロボットピック（フルカット：プッシュプルアーム） ・Z1 軸、Z2 軸はアップエンド位置まで移動後、停止 ・切削水の供給停止 ・スピンドルの回転停止 ・スピナ洗浄中の場合は、洗浄動作を停止 <p><u>カバーが付いていない状態で機械を操作することはできません。</u></p>
